### STATINIO APŽIŪROS AKTAS

2015-09-01, Nr. TA-15-09-01/96

S. Žukausko g. 33, Kaunas  
(pastatas – gyvenamas namas)

**Apžiūros tikslas:** Pastato statybinių konstrukcijų ir inžinerinių tinklų apžiūra

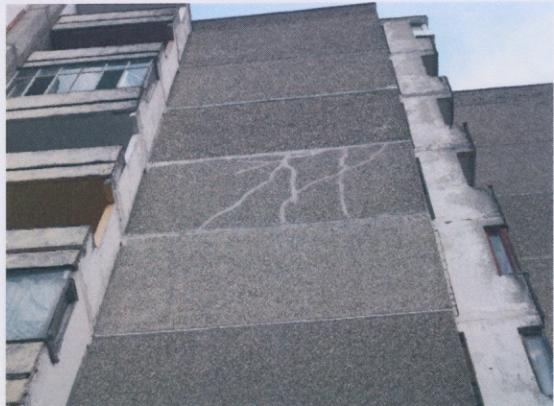
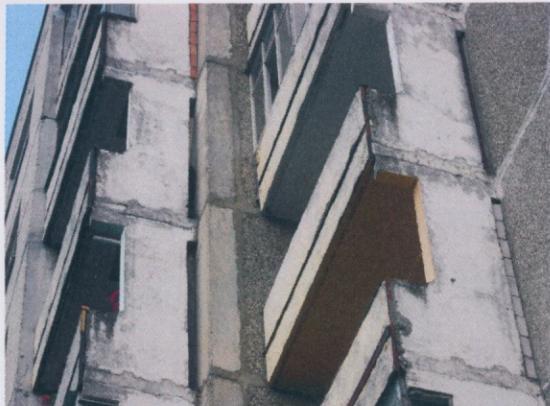
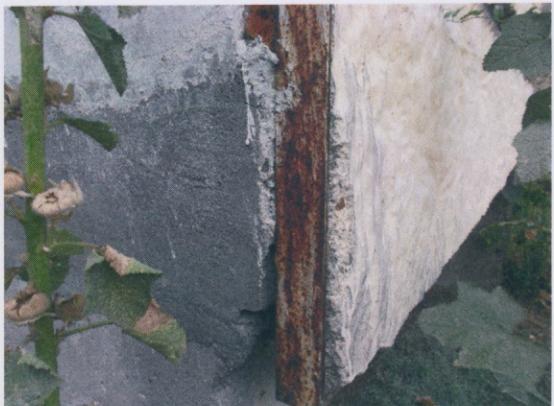
2.	Sienos	Kai kurios sienų tarpblokinės siūlės aptrupėjusios, gali būti pralaidžios drėgmei; balkonų šoninių apsauginių tvorelių dažai atsilupinėjė, metalinės balkonų konstrukcijos aprūdijusios. Žr. nuotraukas Nr. 10, 11, 12.	Rekomenduojama užhermetizuoti aptrupėjusias tarpblokines siūles; atlikti balkonų šoninių apsauginių tvorelių dažymo remontą; nuvalyti rūdis nuo metalinių konstrukcijų, nutepti rūdžių surišėju ir nudažyti.

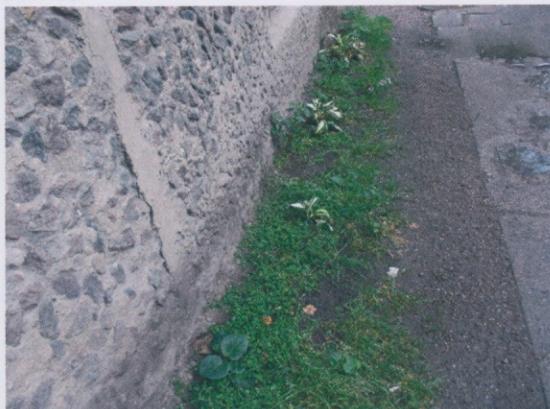
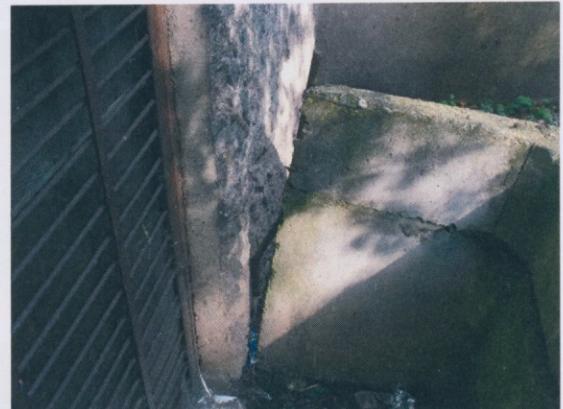
3.	Pamatai	Pamatų tinkas geros būklės; neįrengta nuogrinda aplink pastatą; įgriuvusi gelžbetoninė prieduobė. Žr. nuotraukas Nr. 13, 14.	Rekomenduojama įrengti nuogrindą 15 cm aukščiau žemės paviršiaus su nuolydžiais nuo pastato; atstatyti prieduobę ir įrengti metalines grotas virš jos.

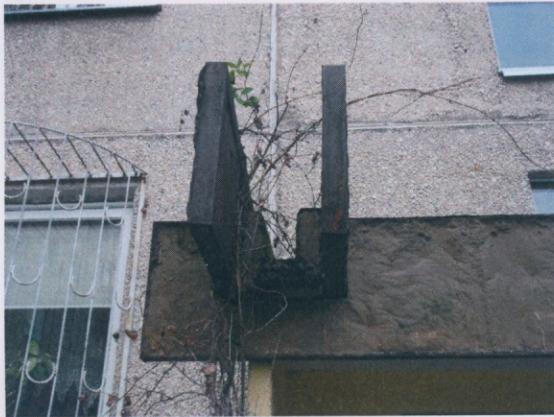
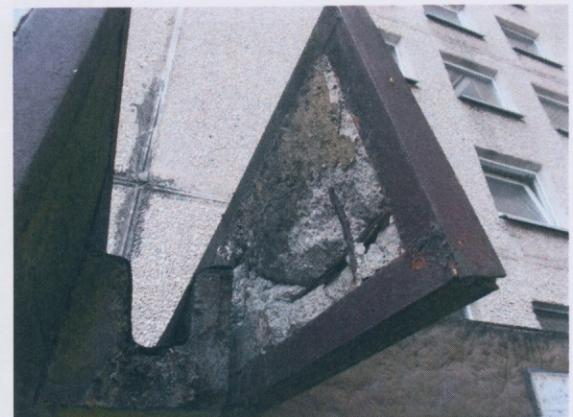
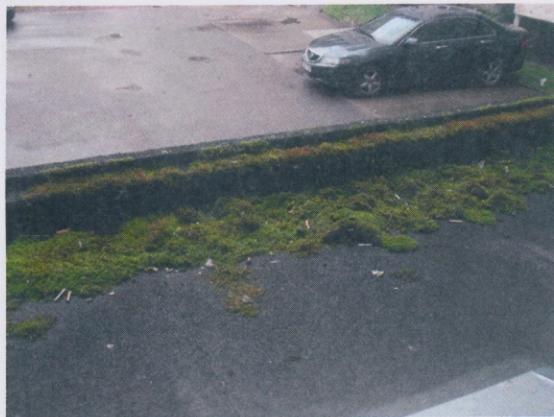
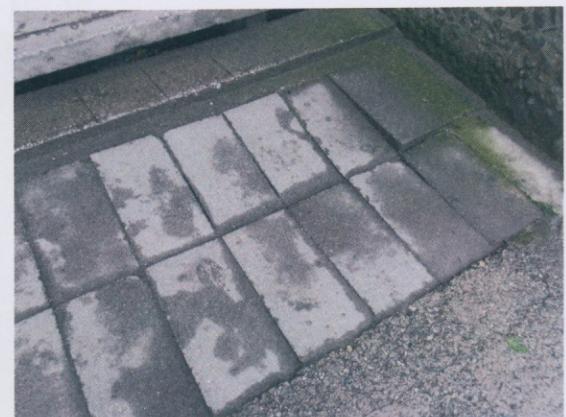
5.	Įėjimai į laiptines	Įėjimų į laiptines stogeliai apnešti šiukslėmis; stogelių gelžbetoninės konstrukcijos apirusios, matosi armatūra; III laiptinės įėjimo pakopos nusėdusios. Žr. nuotraukas Nr. 17, 18, 19, 20.	Rekomenduojama atvirai matomas armatūros dalis nutepti rūdžių surišėju ir atlikti įėjimo stogelių glaistymo ir dažymo remontą, po to apskardinti karnyzus, kad stogeliai nebeirtų; išardyti III laiptinės įėjimo plytelės, tolygiai papilti smulkios frakcijos žvyro, kad sudėjus plytelės jos būtų horizontalioje padėtyje.

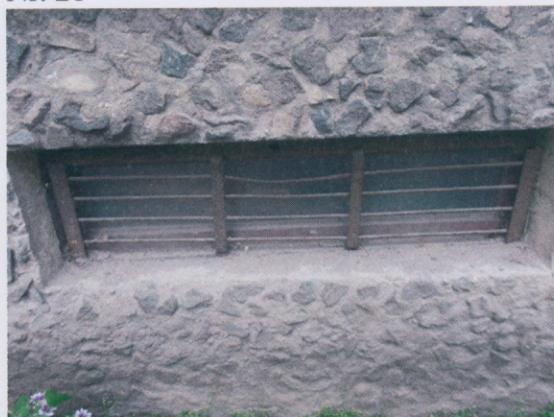
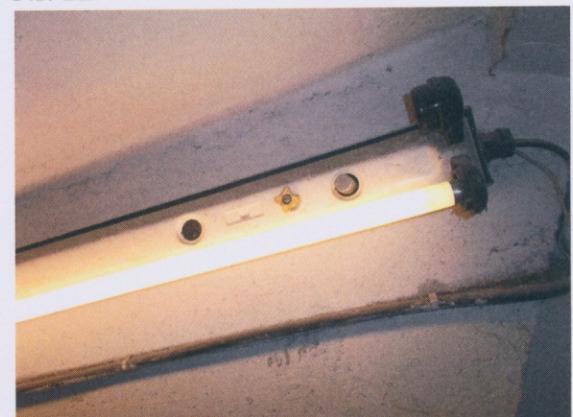
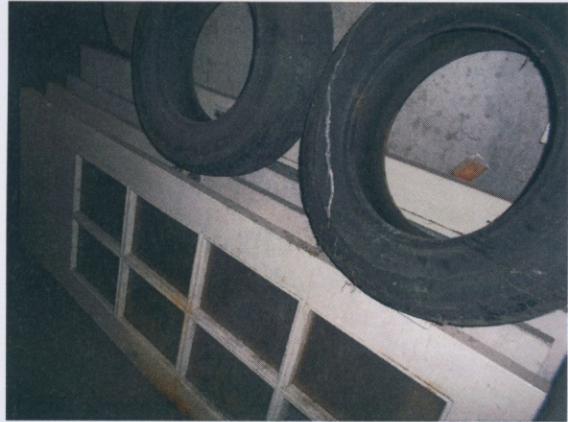
6.	Rūsio patalpos, įėjimas į rūsi	Rūsio langai mediniai, nesandarūs; II laiptinės rūsyje trūksta vieno gaubto ant šviestuvo; III laiptinės rūsyje ant praėjimo stovi daiktai. Žr. nuotraukas Nr. 21, 22, 23.	Rekomenduojama medinius langus pakeisti plastikiniais ventiliuojamais; uždėti trūkstamą gaubtą ant šviestuvo; pašalinti visus daiktus nuo praėjimo takų.

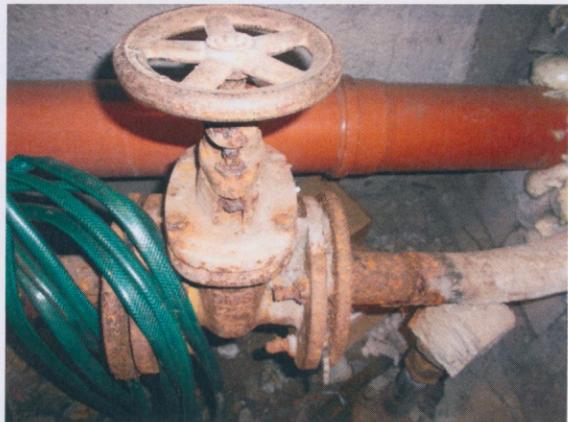
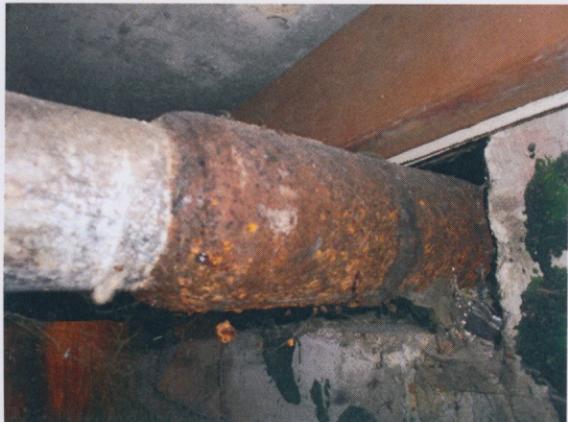
7.	Šaldo vandens vamzdynai, įvadas, vandens apskaitos mazgas	Šaldo vandens vamzdynai seno tipo, aprūdiję; vandens apskaitos mazgas geros būklės. Žr. nuotraukas Nr. 24, 25.	Rekomenduojama plieninius aprūdijusius vamzdžius keisti naujais plastikiniais.
8.	Karšto vandens šildymo sistema	Šilumos punktas geros būklės; karšto vandens ir šildymo sistemos vamzdynai seno tipo, aprūdiję, prastai izoliuoti. Žr. nuotraukas Nr. 26, 27, 28.	Rekomenduojama plieninius aprūdijusius vamzdžius keisti naujais plastikiniais ir izoliuoti atvirai matomus vamzdžius.
9.	Buitinės nuotekos	Buitinių nuotekų vamzdžiai seni, špižiniai, aprūdiję. Žr. nuotrauką Nr. 29.	Rekomenduojama špižinius vamzdžius keisti naujais plastikiniais.
10.	Elektros skydinė ir instaliacija	Geros būklės.
