### STATINIO APŽIŪROS AKTAS

2015-09-01, Nr. TA-15-09-01/96

S. Žukausko g. 33, Kaunas  
(pastatas – gyvenamas namas)

**Apžiūros tikslas:** Pastato statybinių konstrukcijų ir inžinerinių tinklų apžiūra

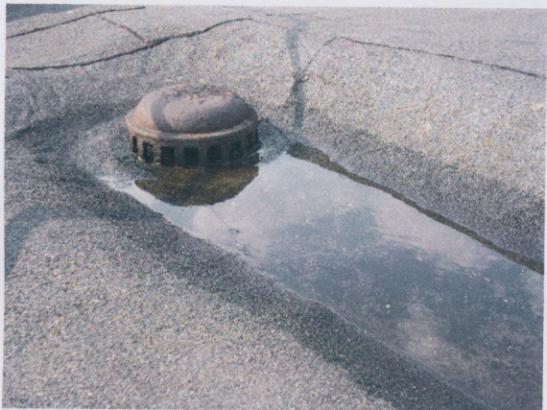
Nr. 1

Eil. Nr.	Apžiūros tikslas	Pastebėti defektai, deformacijos, įrangos gedimai	Rekomenduojami darbai defektams pašalinti
1	2	3	4
1.	Stogas	Stogo ruloninė danga nepralaidi vandeniu; blogai suformuoti vandens nuvedimo latakų nuolydžiai, laikosi vanduo; stogo danga apnešta šiukšlėmis ir pašaliniais daiktais; parapetų apskardinimas aprūdijęs apie 30 proc.; ant stogo yra nenaudojamų TV antenu; buitinių nuotekų alsuokliai be gaubtų; ventiliacijos kaminai neapskardinti; viena vandens surinkimo įlaja be apsauginio gaubto; užlipimo ant liftų šachtų stogelių kopėčios aprūdijusios; trečios laiptinės užlipimo ant lifto šachtos stogelio kopėčios nepritvirtintos. Žr. nuotraukas Nr. 1, 2, 3, 4, 5, 6, 7, 8, 9.	Rekomenduojama performuoti vandens nuvedimo latakus, kad nesilaikytų vanduo; periodiškai valyti stogo dangą ir pašalinti pašalinius daiktus nuo stogo dangos; nuvalyti rūdis nuo parapetų apskardinimo, nutepti rūdžių surišėju ir nudažyti metalo dažais; pašalinti nuo stogo nenaudojamas TV antenas; uždėti trūkstamus gaubtus ant buitinių nuotekų alsuoklių; apskardinti ventiliacijos kaminus; uždėti apsauginį gaubtą ant vandens surinkimo įlajos; nuvalyti rūdis nuo metalinių kopėčių, nutepti rūdžių surišėju ir nudažyti metalo dažais; pritvirtinti nuo pastato atitrūkusias kopėčias.
